铜陵市义安区 2024 年第六批次村庄建设用
地项目 CS-18 地块
土壤污染状况调查报告

编制单位：安徽翔越环境监测有限公司

项目名称：铜陵市义安区 2024 年第六批次村庄建设用地项目 CS-18 地块土壤污染状况调查

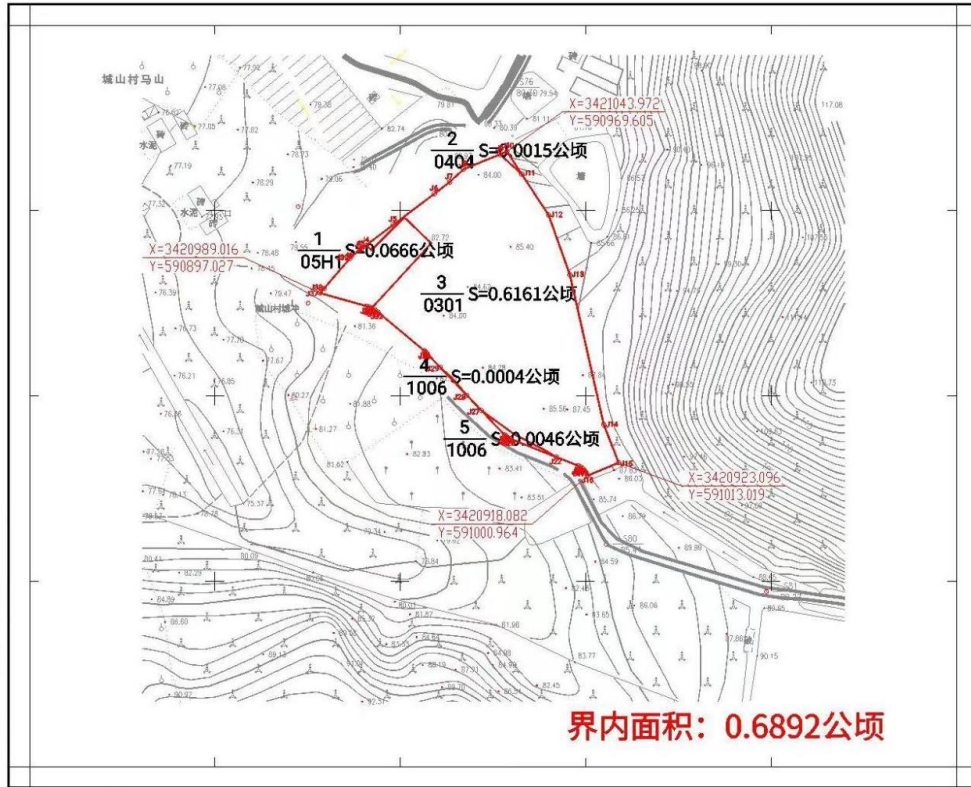
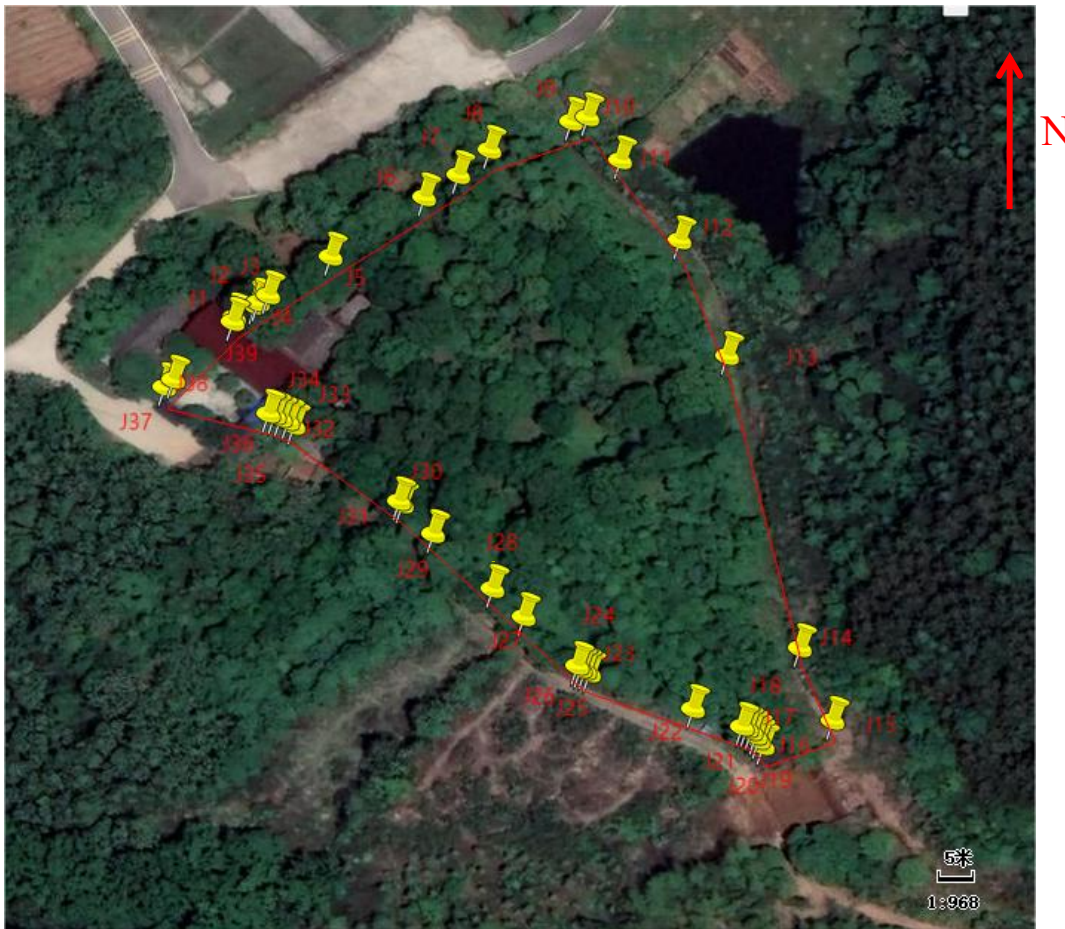
图 1.3-1 调查地块范围及拐点图

地块位于铜陵市义安区顺安镇城山村城山水库南，北、东、西至林地，南至道路，占地面积约 6891.69 平方米。本地块调查范围见图 1.3-1，边界拐点坐标详见表 1.3-1。

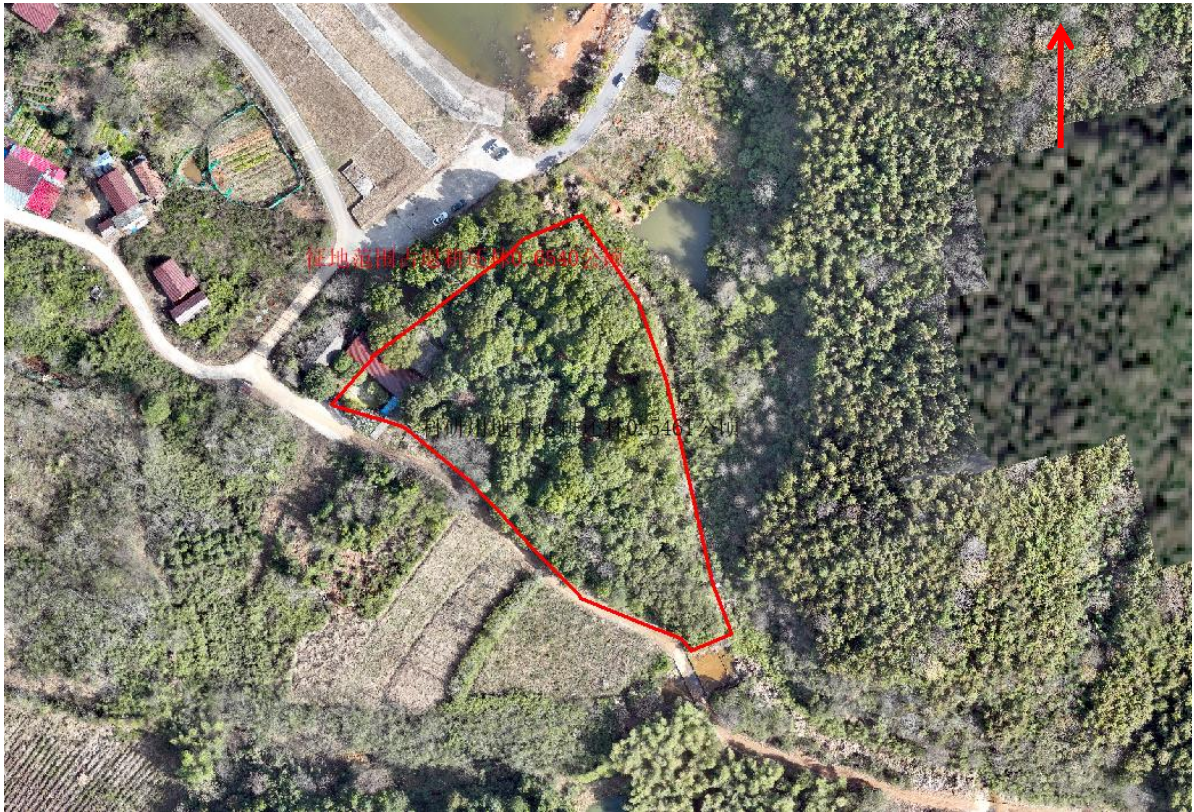
图 2.3-1 地块现场航拍照片

接受委托后，安徽翔越环境监测有限公司组织人员于 2024 年 5 月对地块进行现场踏勘，根据现场踏勘和人员访谈，现场踏勘期间地块为林地，地块内有废弃的建筑物，分别为绿水山庄和城山村山林值班点，未发现可能造成土壤和地下水污染的物质使用、生产、贮存或三废处理与排放以及泄漏状况，未发现可能造成土壤和地下水污染异常迹象的槽、罐泄露等情况，不存在污染痕迹。地块现状航拍如图 2.3-1 所示，地块现状踏勘照片见图 2.3-2。

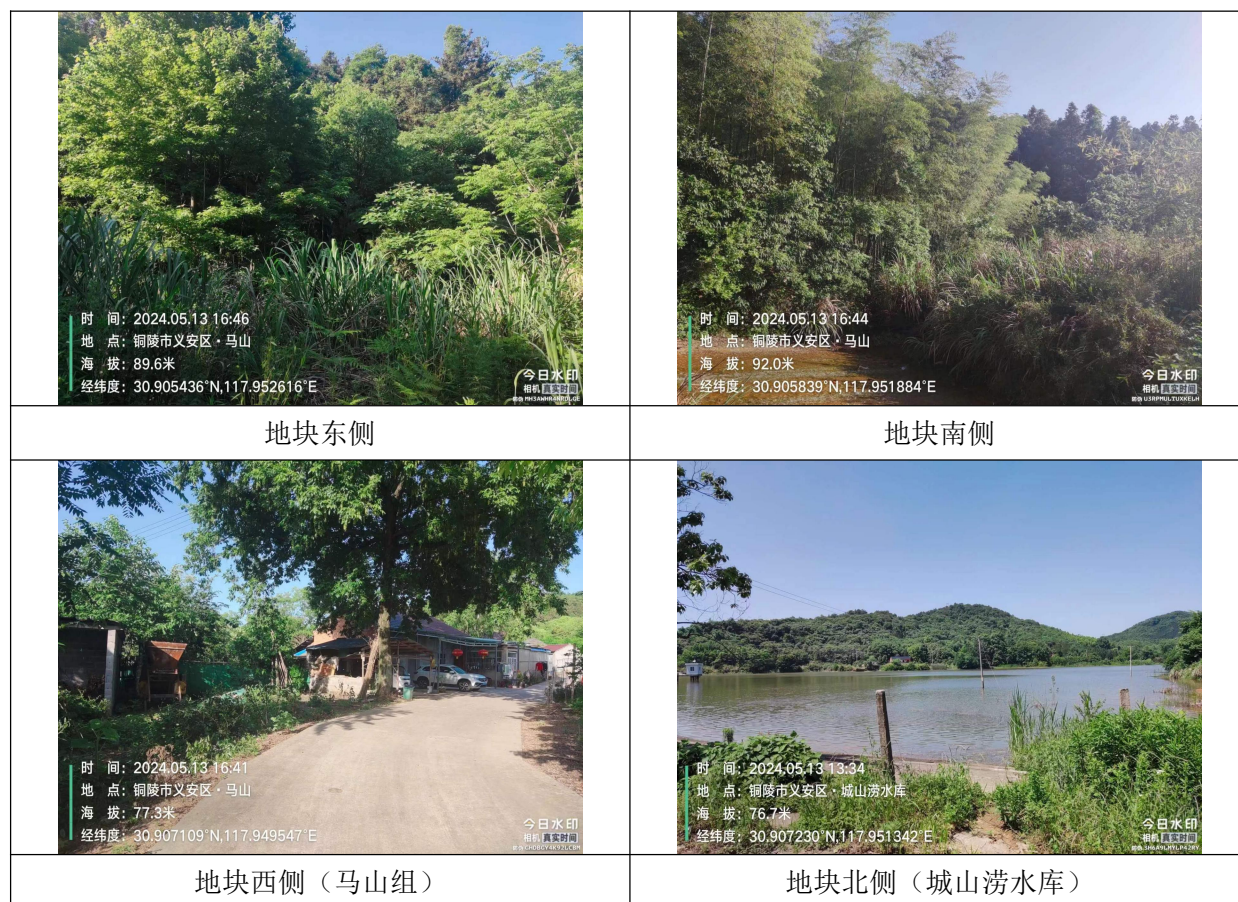
图 2.3-3 地块周边踏勘照片

地块周边 500m 范围内主要为林地、居民区、水库和道路。地块东侧为林地，地块南侧为林地，西侧为林地和城山村马山组，北侧为林地和城山涝水库。地块周边现状踏勘照片见图 2.3-3。

调查季节为南方雨季，经现场踏勘确认，照片中地块东北侧的水池为受天气降雨后的水洼，厂区附近村民仍有用民用灶台生活的习惯，地块中地表的树木裸露为村民砍伐的结果造成。上述影响对本次地块内土壤污染调查内容工作可忽略不计。

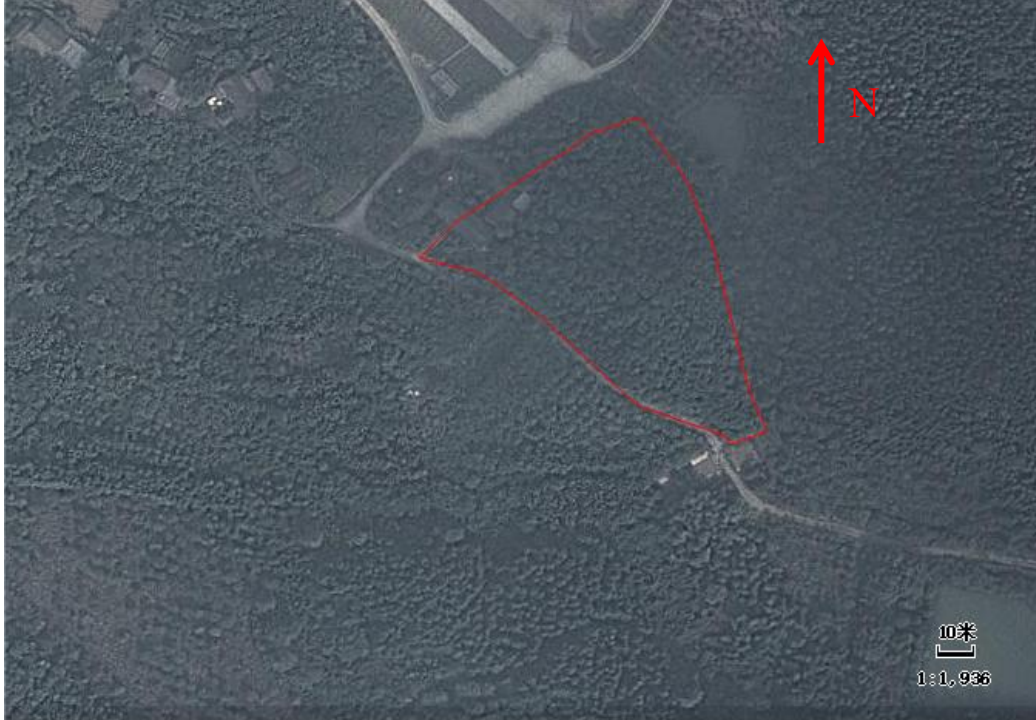
使用情况变化说明	2013 年，地块相较于先前无太大变化。

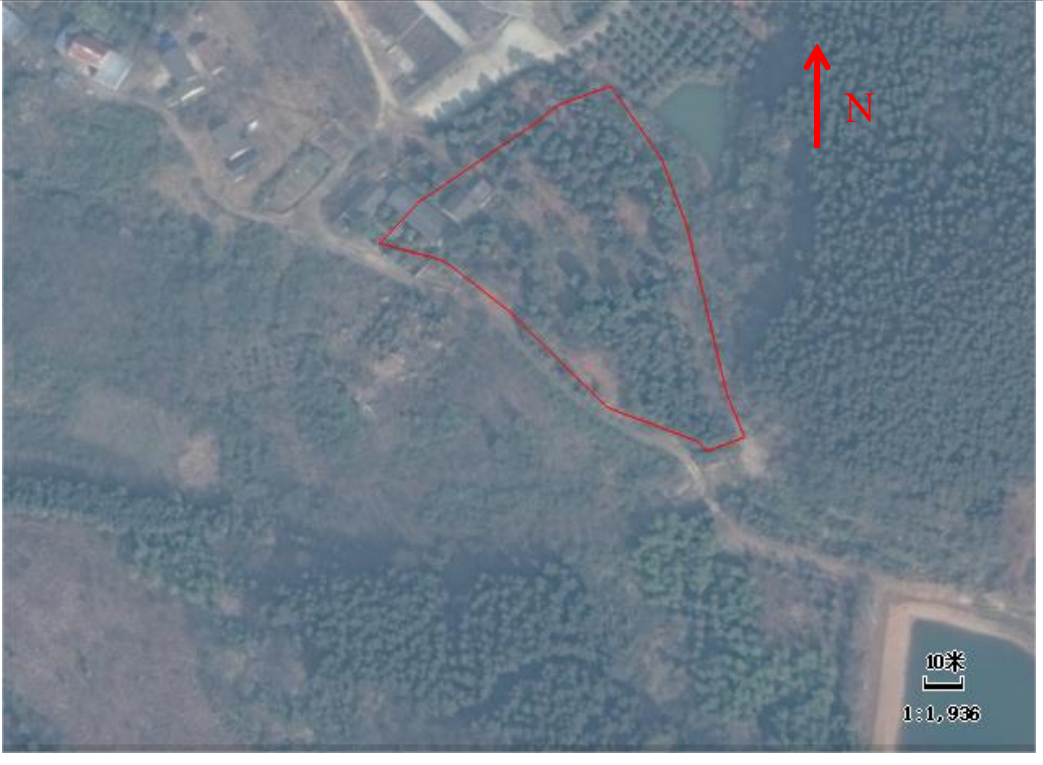
<p>使用情况 变化说明</p>	<p>2015 年，受村民农业活动影响，地块内树木有所减少。</p>
<p>2017.05.17</p>

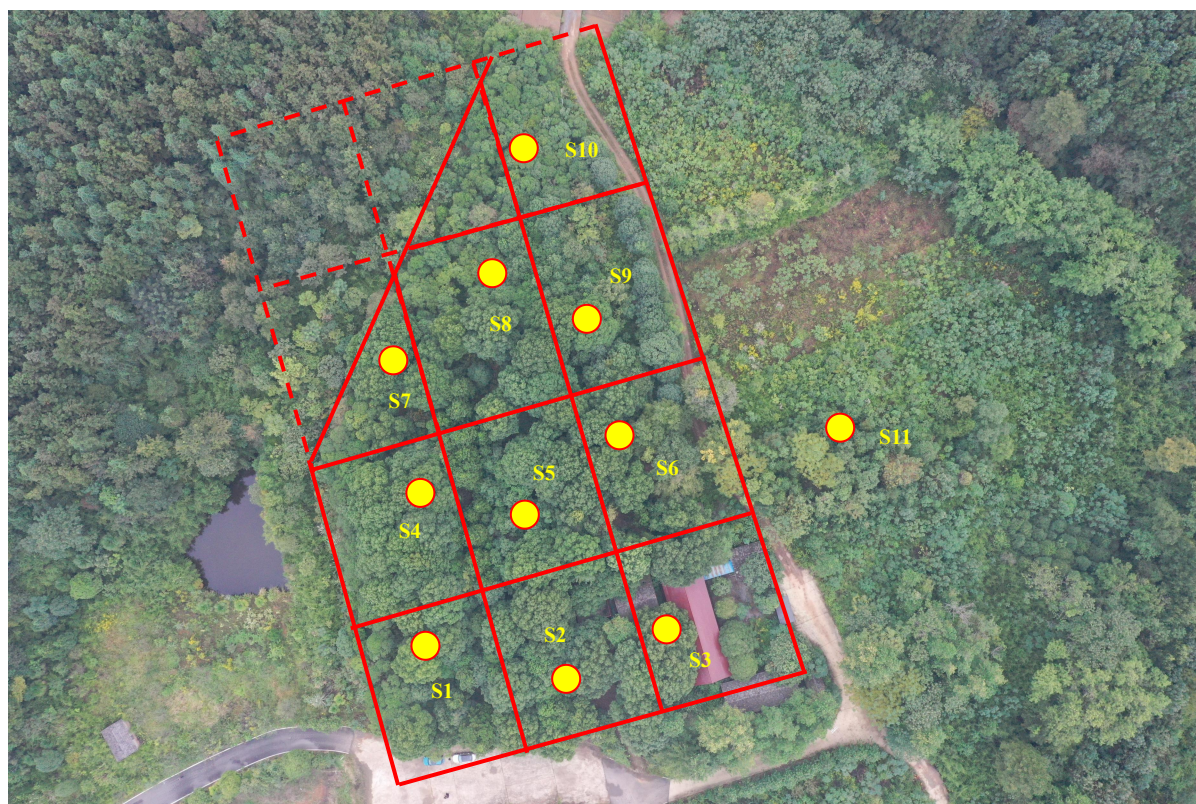
图 4.3-1 快筛点位布设图

2024 年 5 月 13 日，为进一步分析调查地块的土壤污染状况，采用系统布点法布设现场快筛点位。首先在调查区域内按 40m×40m 划分网格，重点对网格中蔬菜种植区域和裸露进行定点快筛采样，在调查范围内共布设 10 个土壤快筛点，因地块北侧为坝体，东侧和南侧有居民种菜活动，所以在该地块的西侧方向布设 1 个对照点，具体点位位置如图 4.3-1 土壤快速筛查点位图所示。共采集 11 个土壤样品，采样深度为表层 0-0.2m

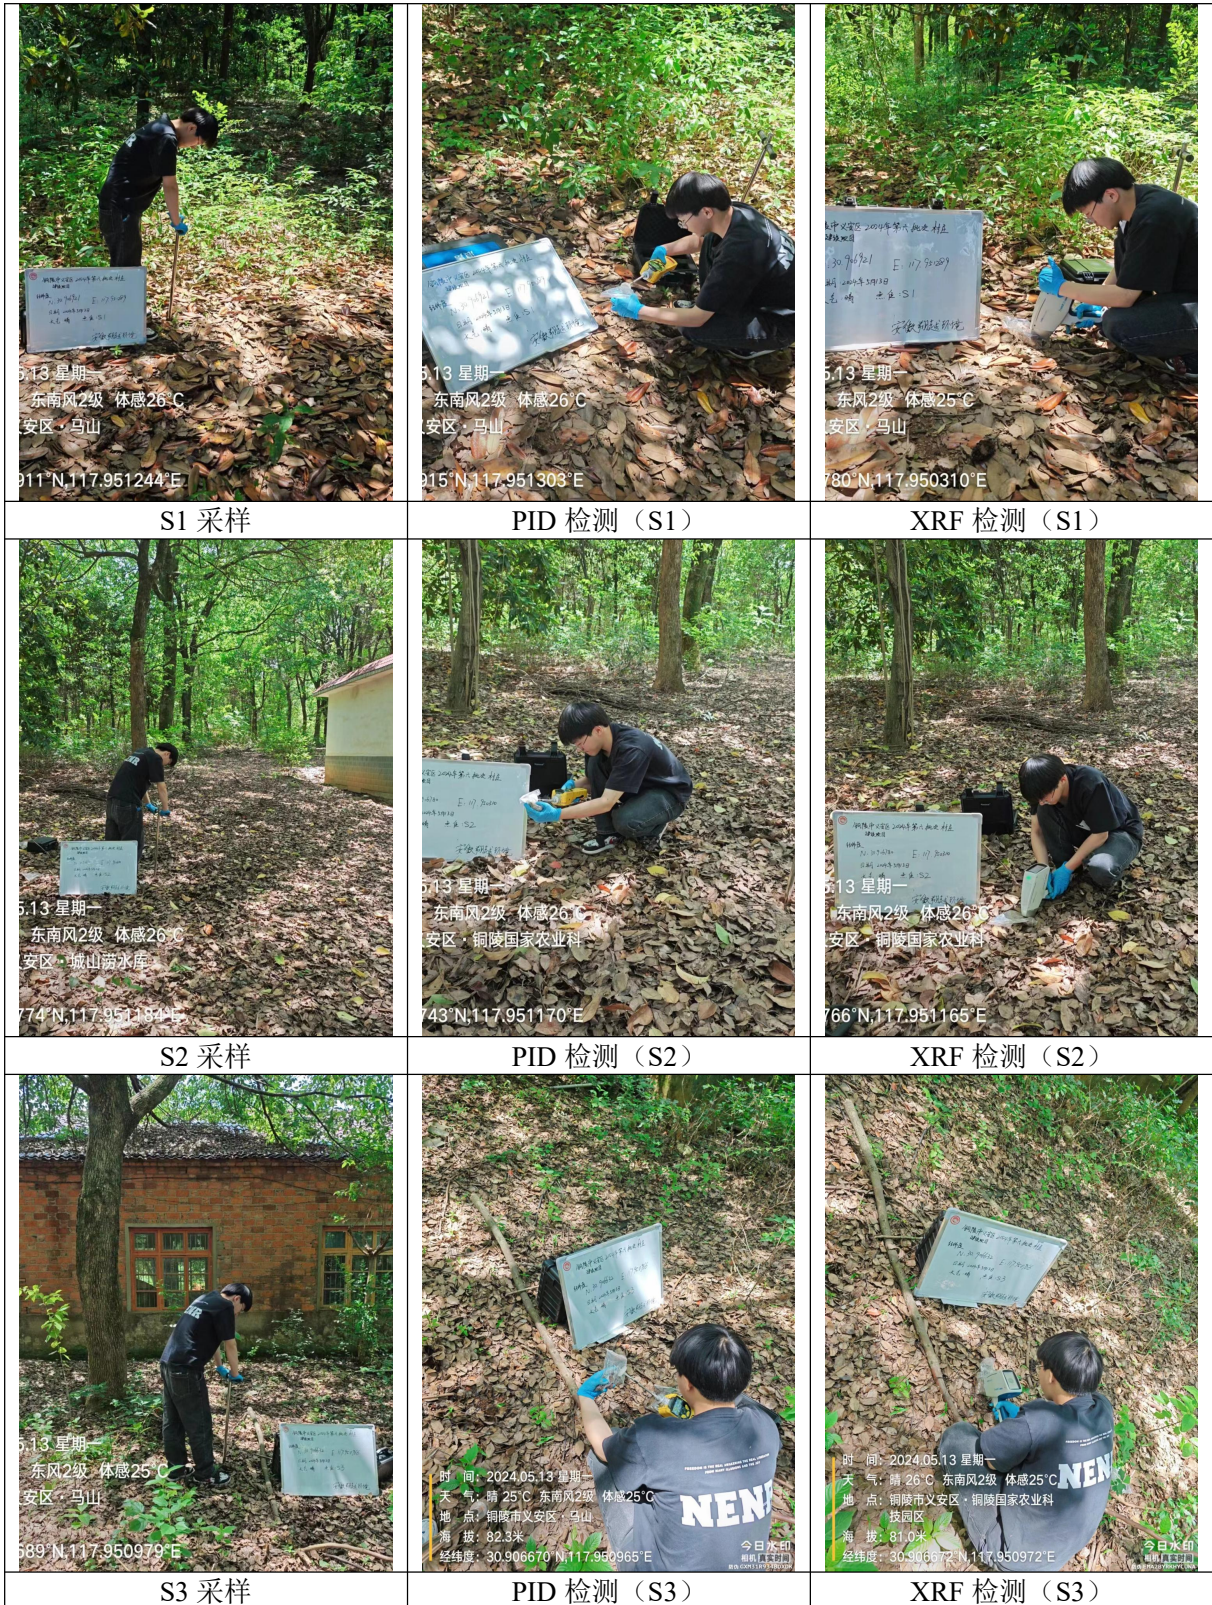
附件 7 现场快筛工作照片

<p>5.13 星期一 东南风2级 体感25°C 义安区·铜陵国家农业科 365° N, 117.951333° E</p>	  <p>5.13 星期一 东南风2级 体感25°C 义安区·铜陵国家农业科 351° N, 117.951285° E</p>	  <p>5.13 星期一 东南风2级 体感25°C 义安区·铜陵国家农业科 452° N, 117.951270° E</p>
<p>S4 采样</p>	<p>PID 检测 (S4)</p>	<p>XRF 检测 (S4)</p>
  <p>5.13 星期一 东南风2级 体感24°C 义安区·城山涝水库 580° N, 117.951455° E</p>	  <p>5.13 星期一 东南风2级 体感24°C 义安区·城山涝水库 525° N, 117.951420° E</p>	  <p>5.13 星期一 东南风2级 体感25°C 义安区·城山涝水库 546° N, 117.951439° E</p>
<p>S5 采样</p>	<p>PID 检测 (S5)</p>	<p>XRF 检测 (S5)</p>
  <p>5.13 星期一 东南风2级 体感25°C 义安区·铜陵国家农业科 716° N, 117.951587° E</p>	  <p>5.13 星期一 东南风2级 体感25°C 义安区·G50沪渝高速 666° N, 117.933837° E</p>	  <p>5.13 星期一 东南风2级 体感25°C 义安区·铜陵国家农业科 749° N, 117.951577° E</p>
<p>S6 采样</p>	<p>PID 检测 (S6)</p>	<p>XRF 检测 (S6)</p>
